# 給水設備リフォーム工事

～使用できるものを補修で延命させる Eco Technology～

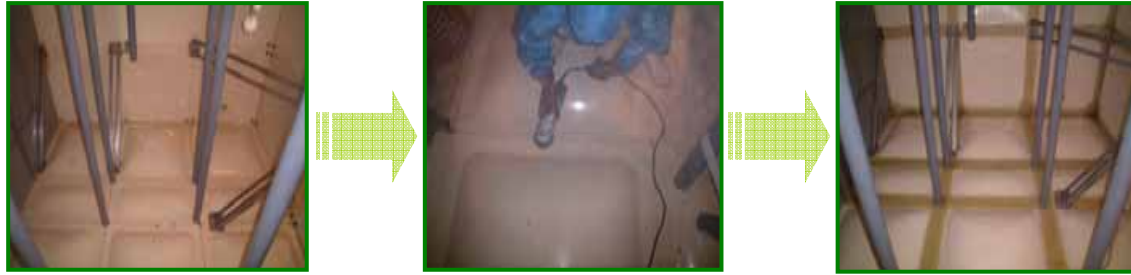
### パネル接合部樹脂ライニング

年数を経る事でパッキンの弾力がなくなり、パネル接合部から漏水が発生します。  
工期:30m以内 1日(9時間～)、30m以上 2日(1日9時間～)もしくはお打合をさせていただきます。

作業前 下地処理 作業後  
パネル接合部ライニングにより、パネル構造から一体物構造になり、完全防水・水槽強度が増します。

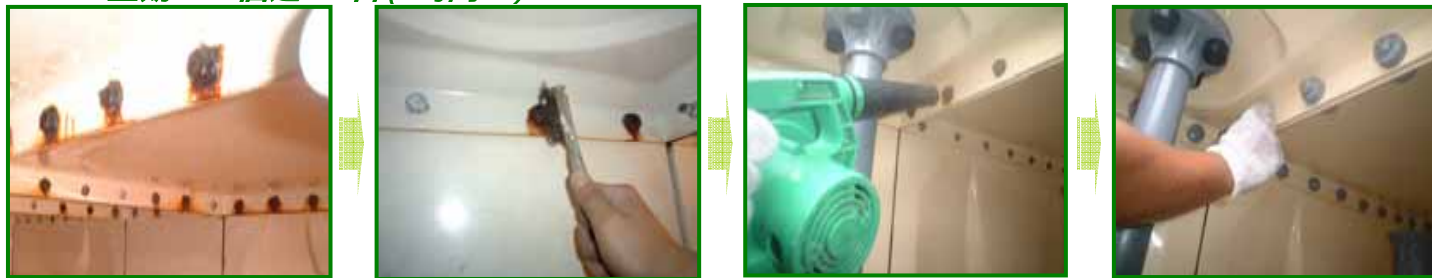
### 気相部ボルト防錆キャップ取付

自然環境の下で経年劣化による錆が発生し、腐食が進行していきます。  
工期:300個迄 1日(9時間～)

作業前 下地処理 乾燥 防錆キャップ取付  
錆片や錆汁が貯水へ落下することを防止し、汚染を防ぎ、飲料水の安全性を向上させます。

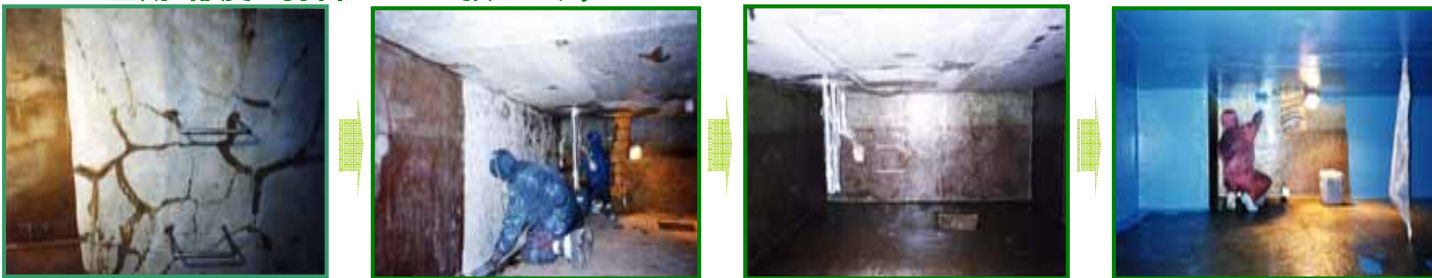
### コンクリート製水槽内FRP樹脂ライニング

地中埋設式受水槽についてはコンクリートの割目から地下水の流入の恐れがあります。  
工期:都度お打合をさせていただきます。

作業前 下地処理 FRP樹脂ライニング後 トップコート塗装  
耐久性が上り、青色樹脂トップコートにより完全平滑仕上げの為汚れが付着しにくく、清掃効果が向上します。  
また、FRPとコンクリートの間に結露発生の余地がなく、特殊プライマー使用により剥離・クラック等が発生しません。

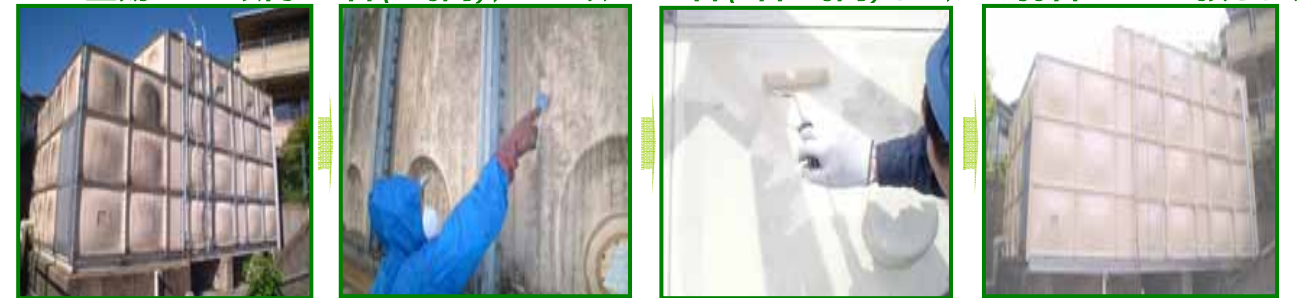
### 外面ポリウレタン樹脂コーティング

外面劣化要因として紫外線・湿気・温度・大気汚染物質・自然条件によるものが考えられます。  
劣化状況は、水槽の破損・漏水・機能障害等の要因となります。  
工期:20m<sup>2</sup>以内 1日(9時間)、20m<sup>2</sup>以上 2日(1日9時間)もしくはお打合をさせていただきます。

作業前 下地処理 塗装 作業後  
外面劣化・漏水を防止し、衛生的に美観を保持し、水槽の延命効果を上げます。

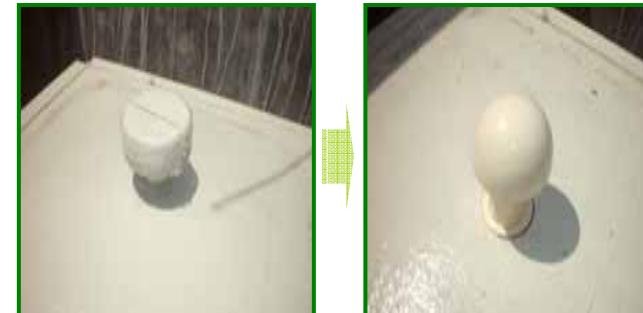
### 通気管取替

通気管破損時、通気網より外部からの  
汚れやゴミが混入する恐れがあります。

作業前 作業後

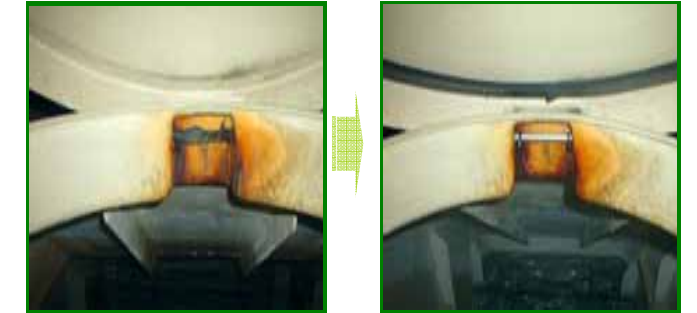
### マンホールヒンジ取替

ヒンジ劣化が起こると、本体との間に隙間が  
できゴミが混入する恐れがあります

作業前 作業後

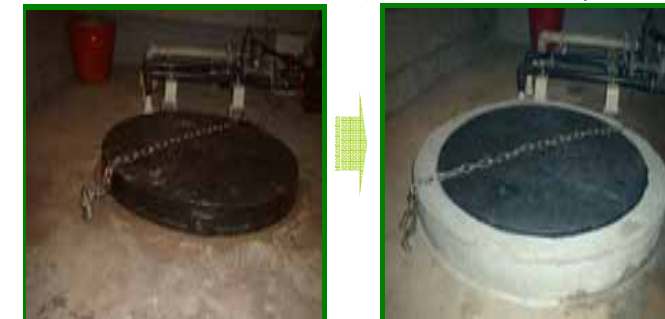
### マンホール鋳鉄製取替

鋳物製マンホールは、腐食・錆落下により  
不衛生で本体の強度が低下します。

作業前 作業後
