# 給水におけるトラブル 異物分析の事例紹介(第3報)

日本水処理工業株式会社 松村麻由

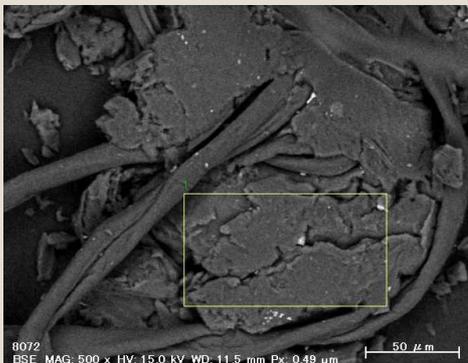
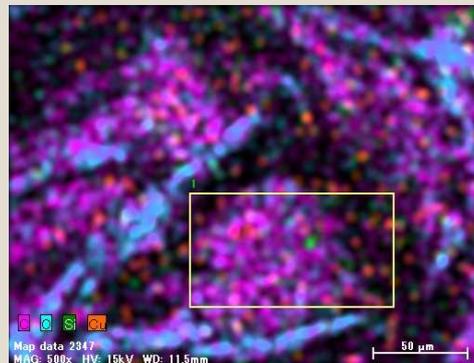
## SEM-EDXによる元素分析

質量%
炭素	71.78
酸素	21.78
ケイ素	1.03
銅	5.41

- 有機物の指標である炭素と酸素を多く含有
- 銅が検出された

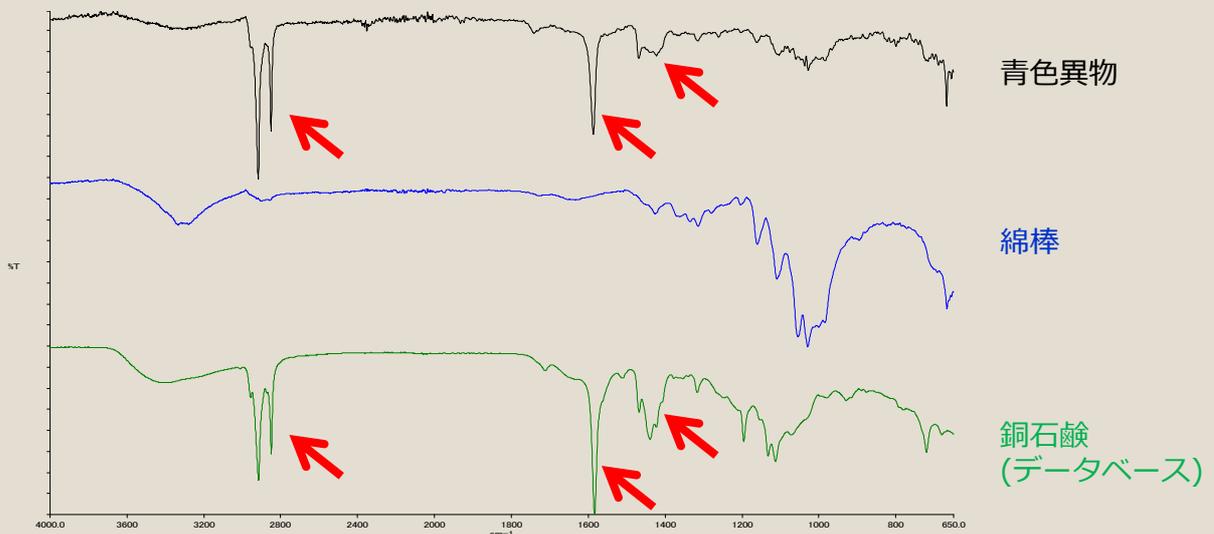
## FT-IRによる比較分析

異物と銅石鹼の赤外吸収波形と類似

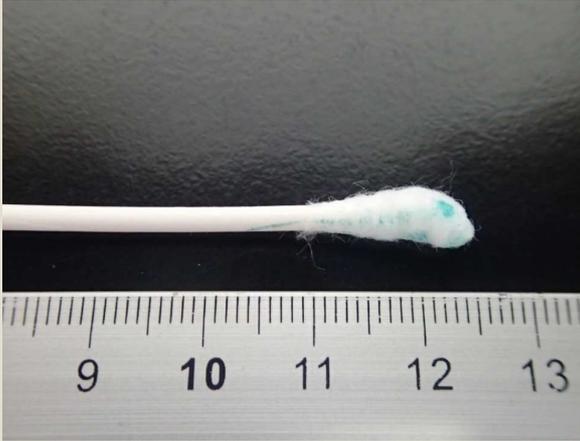
# 事例1 まとめ

- ・銅と炭素と酸素を含有
- ・銅石鹼の赤外吸収波形と類似
- ・浴槽水は銅が0.39mg/L

銅配管から溶出した銅と脂肪酸が結合した**銅石鹼**と推測

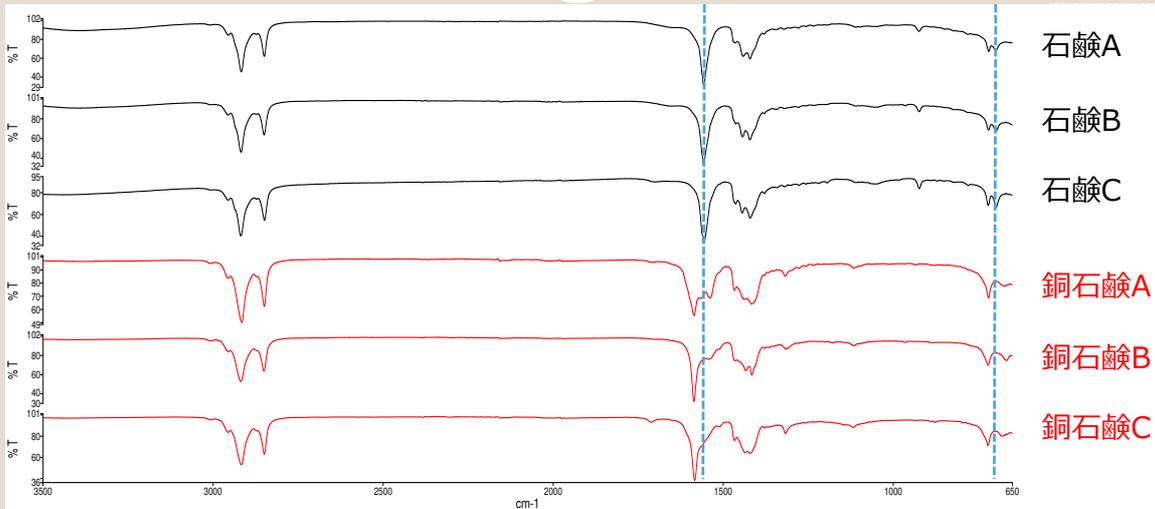
石鹼⇒銅石鹼

- 697 $\text{cm}^{-1}$ 、1558 $\text{cm}^{-1}$ 付近のピークは不明瞭に
- 680 $\text{cm}^{-1}$ 、1595 $\text{cm}^{-1}$ 付近にピークが出現

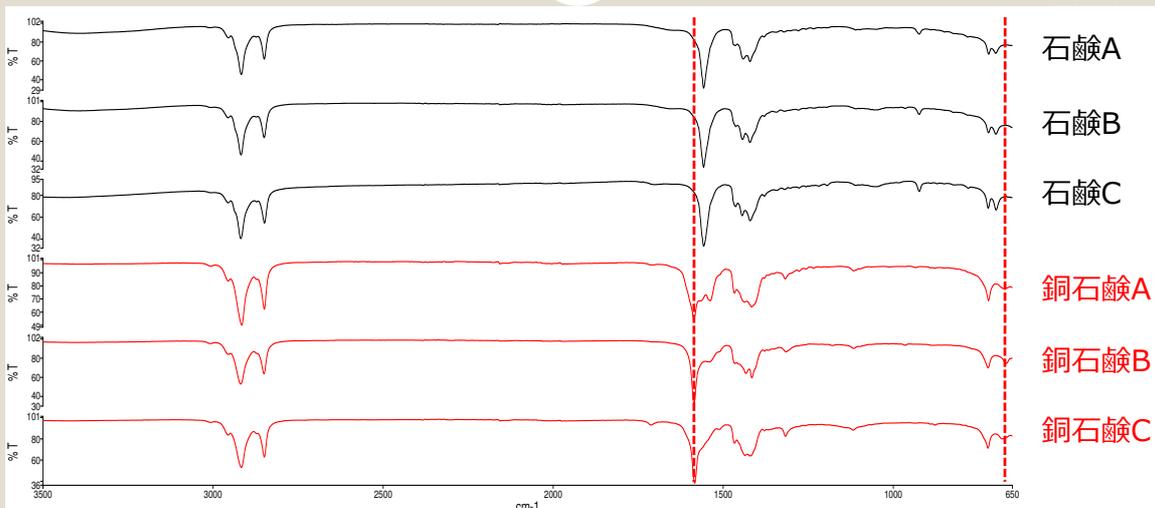
石鹼⇒銅石鹼

- 697 $\text{cm}^{-1}$ 、1558 $\text{cm}^{-1}$ 付近のピークは不明瞭に
- 680 $\text{cm}^{-1}$ 、1595 $\text{cm}^{-1}$ 付近にピークが出現

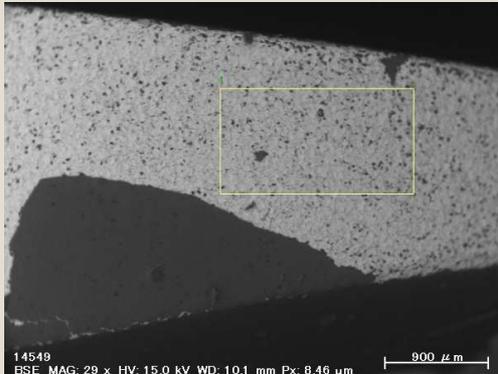
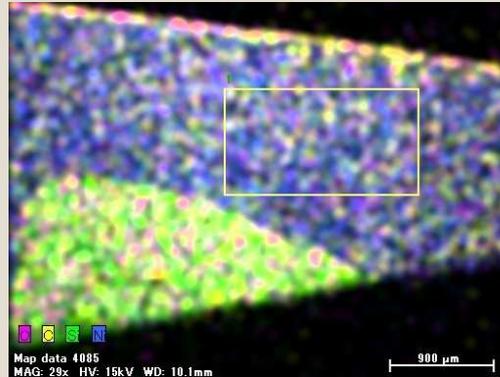
### SEM-EDXによる元素分析（正常部）

質量%
酸素	3.77
炭素	15.29
ケイ素	1.46
<b>ニッケル</b>	<b>79.49</b>

洗面の材質のニッケルが多く検出

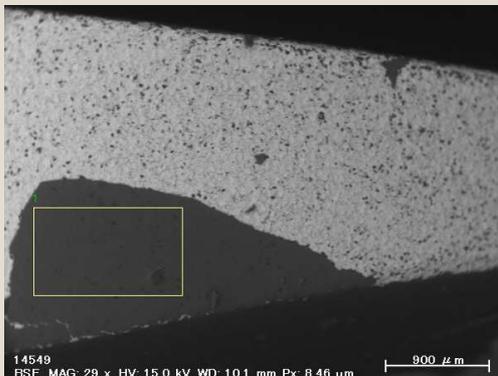
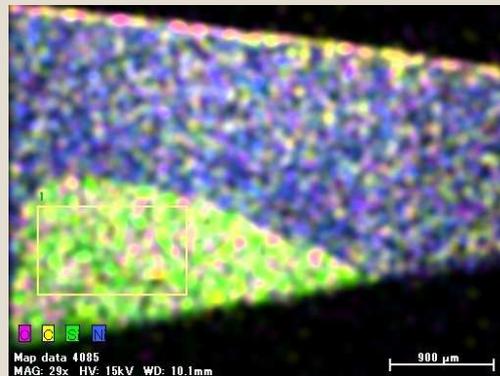
### SEM-EDXによる元素分析（異常部）

質量%
酸素	37.22
炭素	31.12
<b>ケイ素</b>	<b>26.81</b>
ニッケル	4.85

ケイ素が多く検出  
被膜のような付着物を確認

溜まり水中のケイ素が洗面表面に被膜を形成し、染みが発生したと推測

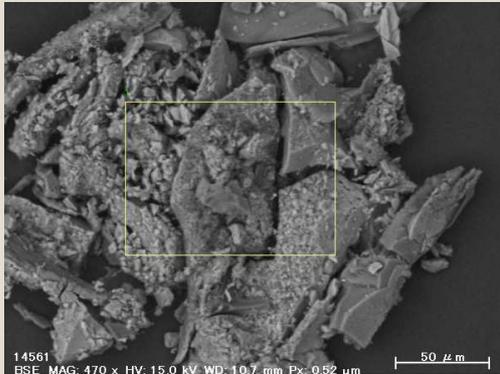
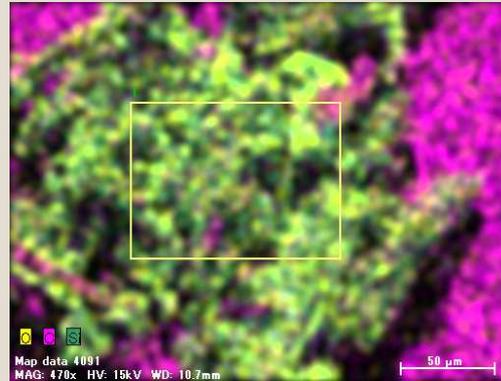
### SEM-EDXによる元素分析（白色の水垢）

質量%
酸素	41.11
炭素	33.13
ケイ素	25.77

喫水面で蒸発したケイ素が析出  
⇒スケールになったと推測

噴水面で蒸発したケイ素が析出してスケールになったと推測

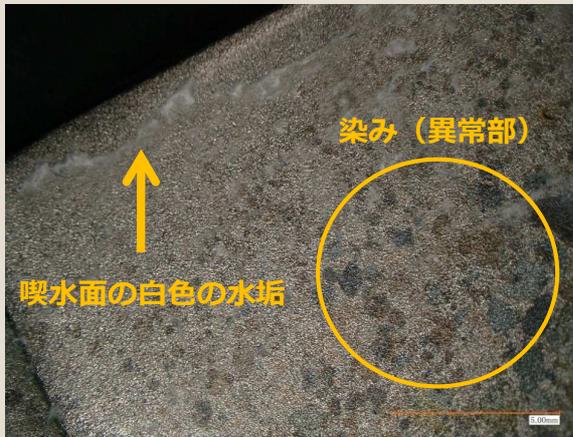
## 事例2 まとめ

- ・異常部、白色異物からケイ素を検出
- ・溜まり水と水道水の水質に差はなし
